Evaluación de Infraestructura Ciclista de Nuevo León 2022

Resultados AMM

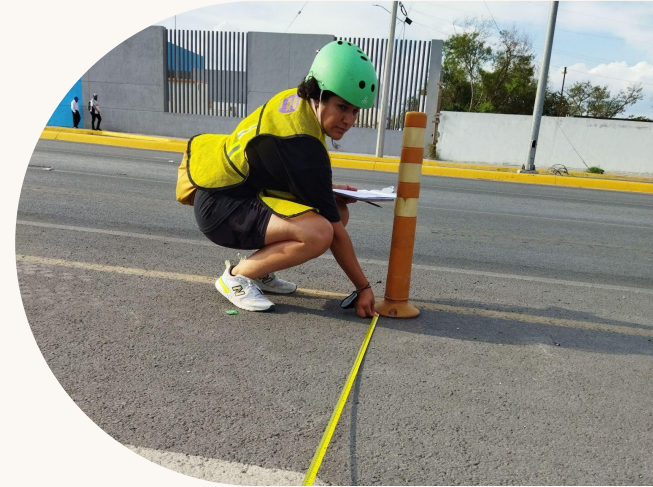
- Se escoge 1 tramo por cada kilómetro de la infraestructura ciclista.
- Cada tramo contiene una intersección y 2 secciones de la vialidad. Por sección se consideran las cuadras de la vialidad.

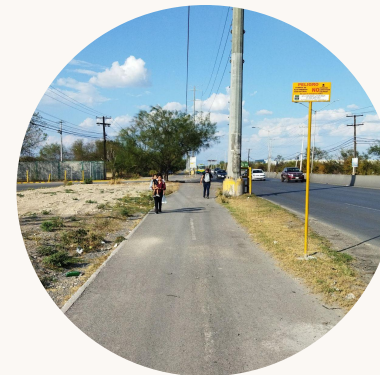
Fortalezas	Áreas de oportunidad	Recomendaciones
<p>Recorrido cómodo por separación del arroyo vial</p> <p>Conecta varios parques industriales</p>	<p>Ciclovía inexistente o dañada</p> <p>Sin tratamiento ni señalización en intersecciones</p> <p>Sin iluminación</p> <p>Invasión por puente, vehículos pesados estacionados y peatones</p> <p>Presencia de basura</p>	<p>Reparación de pavimento</p> <p>Construcción de banqueta</p> <p>Confinamiento con franja vegetal, arbolado e iluminación</p> <p>Señalización vertical</p> <p>Señalización horizontal</p> <p>Tratamiento de intersecciones</p> <p>Biciestacionamientos</p>

RECOMENDACIÓN DE MEDIANO PLAZO
Incorporar una ciclovía bidireccional en el lado sur de la avenida y cruces peatonales y ciclistas con reductores de velocidad de cima plana (“pasos pompeyanos”) para aumentar la seguridad de cruce.

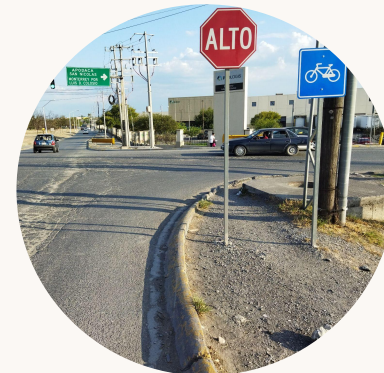
Fortalezas	Áreas de oportunidad	Recomendaciones
<p>Ciclovía ubicada en ambos lados de la vía y en el carril derecho</p> <p>Conecta parques industriales, fábricas y zonas habitacionales</p>	<p>Falta conexión con el centro</p> <p>Ancho excesivo que ocasiona que la ciclovía sea invadida por autos estacionados</p> <p>Confinadores inadecuados</p> <p>Encharcamientos</p> <p>Tramos en donde la infraestructura no es la indicada</p>	<p>Ajustes en ancho de ciclovía</p> <p>Delimitación en intersecciones</p> <p>Pendientes pluviales adecuadas</p> <p>Homologación de infraestructura en todo el tramo</p> <p>Sustitución de confinadores</p> <p>Señalización vertical/horizontal</p>

RECOMENDACIÓN DE MEDIANO PLAZO
En donde se permite el estacionamiento en vía pública, colocar la ciclovía junto a la banqueta y el estacionamiento junto al carril vehicular para reducir interacciones. Acompañar con programa de concientización que explique el nuevo funcionamiento.

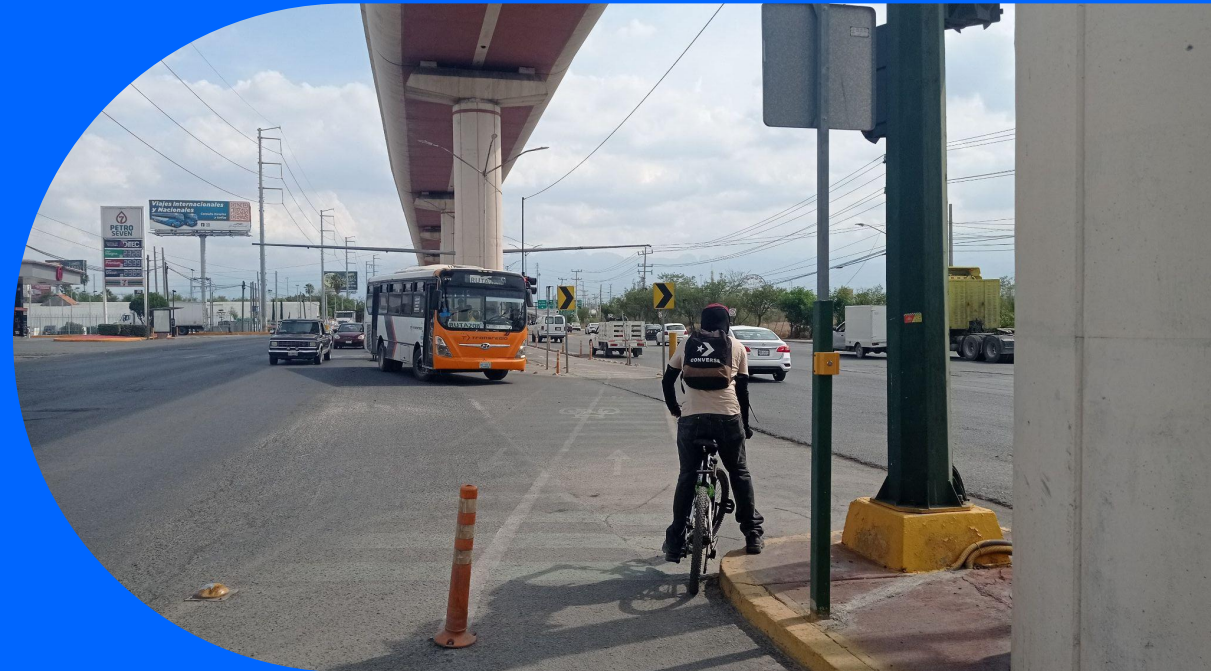
Escobedo

Infraestructura		Carretera a Colombia y Av. Concordia		
Calificación		4.8		
Principio	Peso del Principio	Máximo puntos	Puntos obtenidos	Calificación del criterio
Segura	65%	90	43	31%
Cómoda	15%	9	4.5	8%
Atractiva	10%	9	6	7%
Directa	10%	9	2.25	3%
Total	100%			48%

Cambio de ciclovía bidireccional al centro por ciclovía unidireccional a cada lado de la calle para acercarla a los orígenes y destinos y mejorar la seguridad y facilidad en la incorporación. Sustituir por confinadores trapezoidales (NTE)

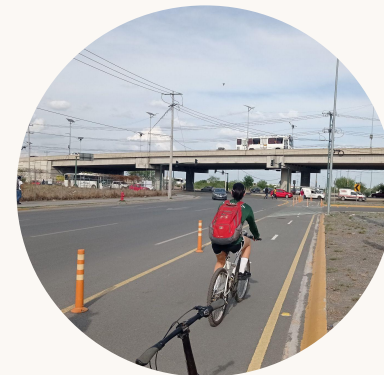
Fortalezas	Áreas de oportunidad	Recomendaciones
<p>Tiempo de semáforo dedicado al cruce ciclista</p> <p>Conexión con la línea 2 del metro</p> <p>Biciestacionamientos en la estación del metro</p> <p>Sendero</p>	<p>En camellón central con mayor riesgo por cruces de calle</p> <p>Cambia de ubicación desde el centro a los lados o de lado en el carril central</p> <p>Ausencia de señalización vertical y horizontal</p>	<p>Mejorar integración con el metro</p> <p>Señalización vertical</p> <p>Señalización horizontal</p> <p>Tratamiento de intersecciones</p> <p>Biciestacionamientos</p>

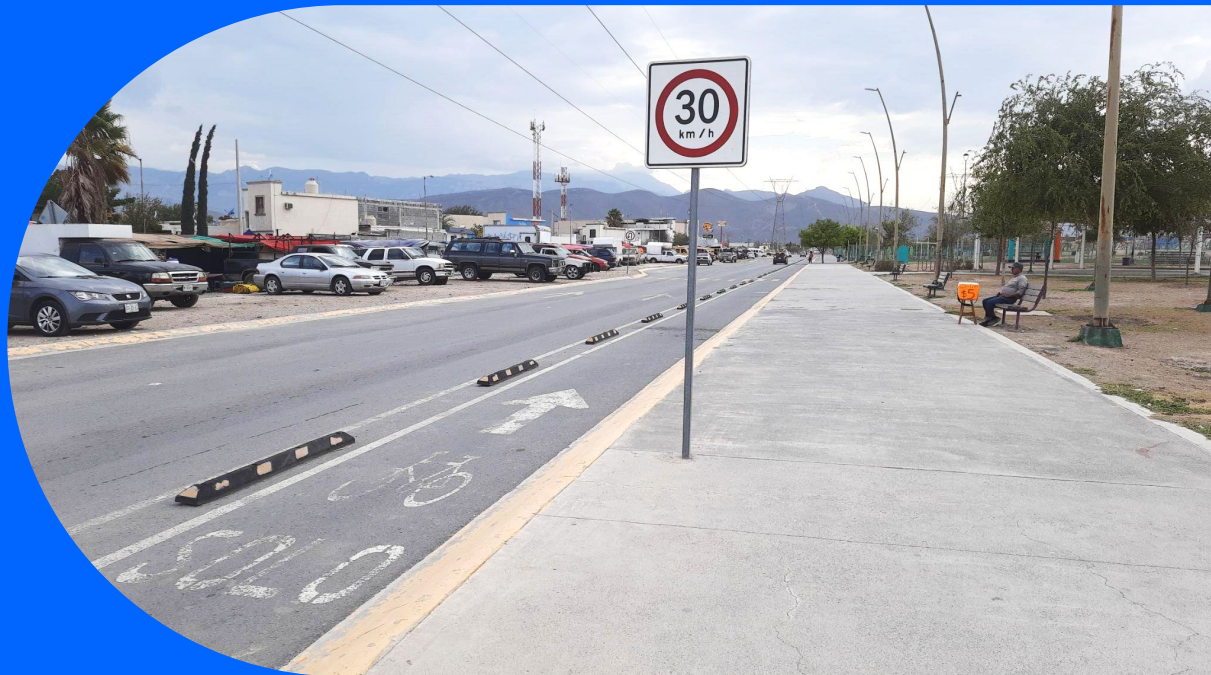
García

Infraestructura		Real de Minas		
Calificación		5.2		
Principio	Peso del Principio	Máximo puntos	Puntos obtenidos	Calificación del criterio
Segura	65%	84	36	28%
Cómoda	15%	12	4	5%
Atractiva	10%	9	9	10%
Directa	10%	9	8	9%
Total	100%			52%

RECOMENDACIÓN DE MEDIANO PLAZO
Continuar la infraestructura ciclista priorizando conexión con estación Eloy Cavazos de la Línea 1 del Metro y facilitar multimodalidad.

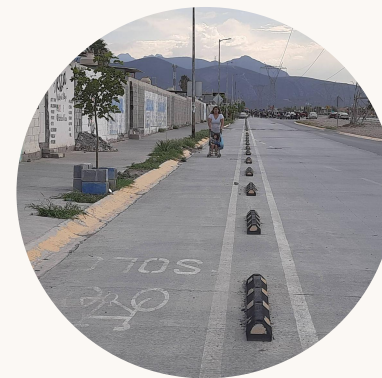
Fortalezas	Áreas de oportunidad	Recomendaciones
<p>Ciclovía ubicada en ambos lados de la vía y en el carril derecho</p> <p>Confinamiento mayormente en buen estado</p> <p>Buena limpieza en el lado del parque</p>	<p>Sin tratamiento ni señalización en intersecciones</p> <p>Tramos sin confinamiento cerca de las intersecciones</p> <p>Paradas de autobús sin confinamiento</p>	<p>Señalización vertical</p> <p>Señalización horizontal</p> <p>Tratamiento de intersecciones</p> <p>Bahías de transporte público integradas a la ciclovía</p> <p>Regular estacionamiento en vía pública protegiendo ciclovía</p>

RECOMENDACIÓN DE MEDIANO PLAZO
Sustitución de confinadores por los de tipo trapezoidal establecidos en la Norma Técnica Estatal de Infraestructura Ciclista.

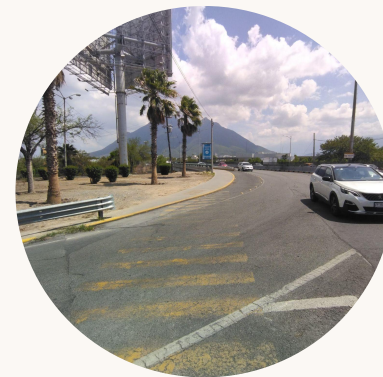
Fortalezas	Áreas de oportunidad	Recomendaciones
Infraestructura segregada para cruzar el río Santa Catarina	Sin tratamiento ni señalización en las intersecciones dónde inicia y termina	Conectar con otras vías aledañas Habilitar cruces seguros en el inicio y final
Superficie en buen estado	Señalización vertical no cumple con la norma	Señalización vertical Señalización horizontal Señales direccionales hacia destinos cercanos.
Limpieza	Ausencia de arbolado

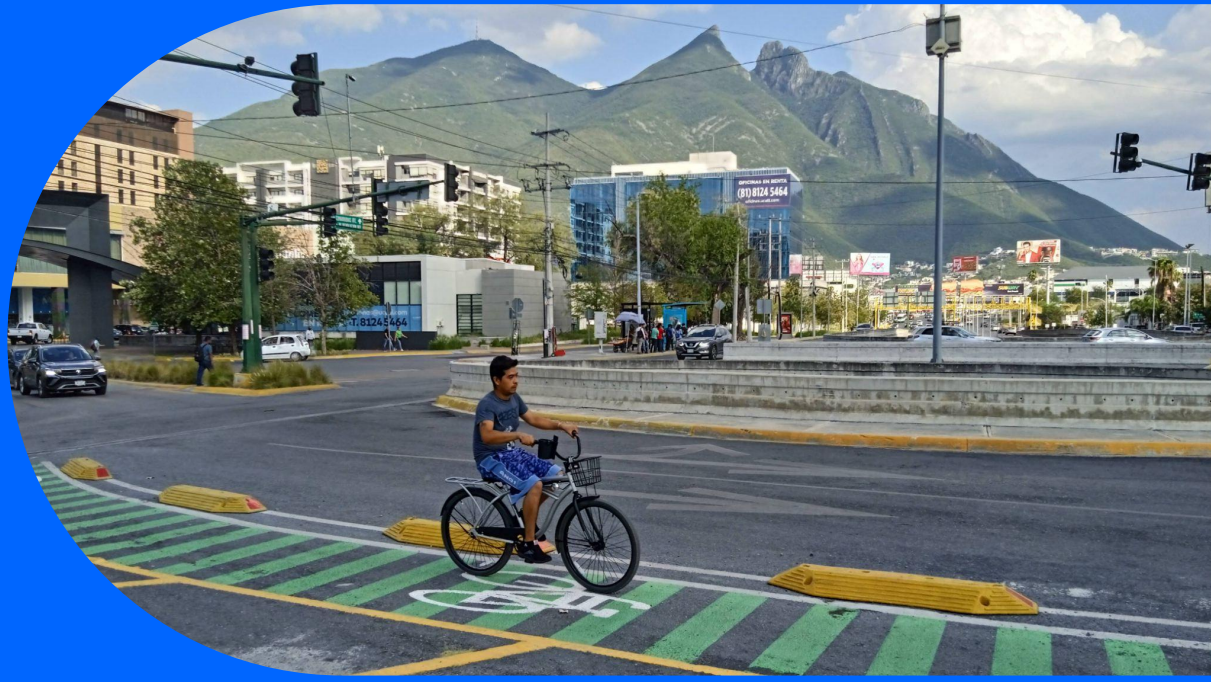
Monterrey

Infraestructura		Multimodal + Constitución			Distrito Tec		
Calificación		4.9			6.5		
Principio	Peso del Principio	Máximo puntos	Puntos obtenidos	Calificación del criterio	Máximo puntos	Puntos obtenidos	Calificación del criterio
Segura	65%	66	29	29%	90	60.67	44%
Cómoda	15%	9	6	10%	12	7.5	9%
Atractiva	10%	9	4.5	5%	9	6.17	7%
Directa	10%	6	3	5%	9	5.42	6%
Total	100%			49%			65%

Fortalezas	Áreas de oportunidad	Recomendaciones
<p>Confinamiento robusto sobre Constitución</p> <p>Conexión entre ambos lados del río Santa Catarina</p> <p>La superficie de la vía en buen estado</p>	<p>Tratamiento de las intersecciones es deficiente sobre el puente multimodal.</p> <p>Señalización vertical fuera de la norma.</p> <p>Vehículos estacionados al inicio del puente multimodal.</p> <p>Ciclovía sobre Constitución sucia.</p>	<p>Tratamiento en las intersecciones dónde inicia y termina la infraestructura.</p> <p>Instalar señalización vertical y horizontal oficial.</p> <p>Señales direccionales hacia destinos cercanos</p> <p>Limpieza</p> <p>Iluminación</p>

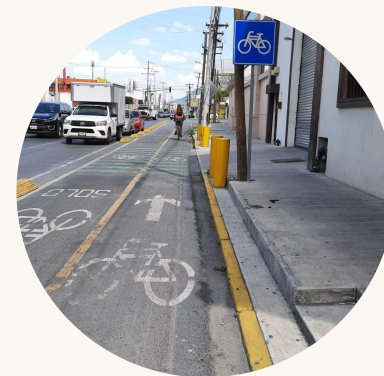
Fortalezas	Áreas de oportunidad	Recomendaciones
<p>Infraestructura en red Diseñada acorde a NTEC.¹ Intersecciones semaforizadas con caja bici. Limpieza Libres de obstáculos</p>	<p>Ancho de la infraestructura en su mayoría no cumple con NTEC Pocos biciestacionamientos en los tramos evaluados Ausencia de señalética vertical en intersecciones que indique a automovilistas paso ciclista Ciclovía sólo de un lado de Av. Eugenio Garza Sada.</p>	<p>Mejorar señalización en cruce de Pedro Martínez, Tepic y Antigua Carretera Nacional Mejorar diseño de rotonda de Pedro Martínez y Garza Sada Señalización vertical de cruce ciclista en intersecciones Señales direccionales hacia destinos cercanos</p>

RECOMENDACIÓN DE MEDIANO PLAZO
Implementar ciclovía unidireccional de ambos lados de Av. Garza Sada para conexión con Línea 3 estación Santa Lucía, cruce seguro del río Santa Catarina.

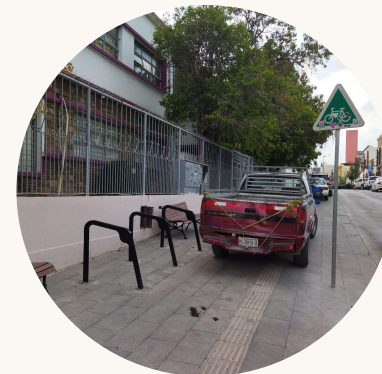
Fortalezas	Áreas de oportunidad	Recomendaciones
<p>Calle con dispositivos de control para baja velocidad (ancho de calle y bolardos)</p> <p>Biciestacionamientos</p> <p>Configuración de calle atractiva para personas peatonas y ciclistas</p>	<p>Señalética horizontal ausente</p> <p>Señalética vertical colocada al final de las cuadras</p> <p>Autos estacionados sobre vía peatonal</p>	<p>Señalización horizontal</p> <p>Señalización vertical al inicio y final de las cuadras</p> <p>Operativos para liberar invasión de banquetas</p>

RECOMENDACIÓN DE MEDIANO PLAZO
Calle sin conectividad
Implementación de la primera fase del BiciPlan con red de vías ciclistas por el primer cuadro de la ciudad.

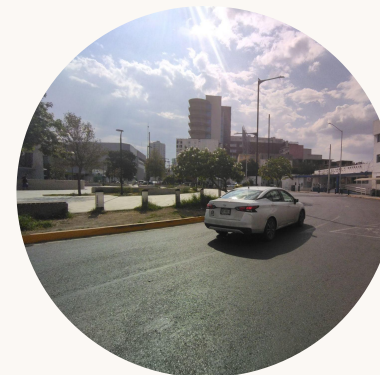
Fortalezas	Áreas de oportunidad	Recomendaciones
Tratamiento de calle completa.	<p>Ausencia de señalética vertical en intersecciones que indique a automovilistas paso ciclista</p> <p>Señalética horizontal en mal estado</p> <p>Ausencia de luminarias</p> <p>Pocos reductores de velocidad</p> <p>Invasión de vehículos del carril ciclista.</p>	<p>Señalización vertical oficial y en intersecciones</p> <p>Mejorar calidad de materiales para señalización horizontal</p> <p>Operativos para retiro de vehículos invasores</p> <p>Biciestacionamientos</p> <p>Señales direccionales hacia destinos cercanos</p>

RECOMENDACIÓN DE MEDIANO PLAZO
Calle sin conectividad
Implementación de la primera fase del BiciPlan con red de vías ciclistas por el primer cuadro de la ciudad.

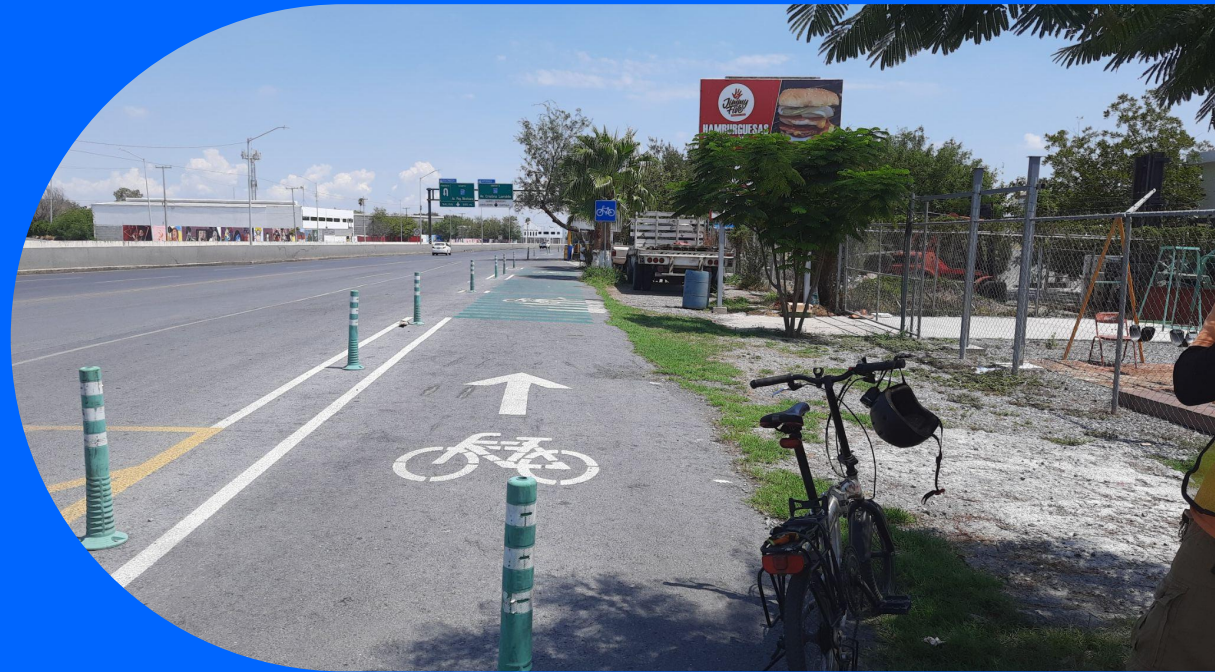
San Nicolás de los Garza

Infraestructura		Ciclovía Emergente			Av. Anillo Eléctrico		
Calificación		4.4			4.3		
Principio	Peso del Principio	Máximo puntos	Puntos obtenidos	Calificación del criterio	Máximo puntos	Puntos obtenidos	Calificación del criterio
Segura	65%	90	34.8	25%	87	31.5	24%
Cómoda	15%	12	4.6	6%	9	4	7%
Atractiva	10%	9	4.4	5%	9	5.5	6%
Directa	10%	9	7.3	8%	9	6.5	7%
Total	100%			44%			44%

Fortalezas	Áreas de oportunidad	Recomendaciones
<p>Trazo planeado para conectar zonas habitacionales, comerciales y laborales</p> <p>Infraestructura del lado derecho de la vía y en ambos sentidos</p> <p>Alcantarillas seguras</p>	<p>Abandono en cuanto a limpieza y mantenimiento</p> <p>Intersecciones inseguras</p> <p>Confinamiento deficiente/ausente en vialidades de alta velocidad</p> <p>Riesgo de choque con balizas</p> <p>Señalización vertical y horizontal</p> <p>Tipo de infraestructura de acuerdo a NTEC.</p>	<p>Transformar en infraestructura permanente</p> <p>Mejorar seguridad en intersecciones</p> <p>Señalización vertical</p> <p>Señalización horizontal</p> <p>Señales direccionales hacia destinos cercanos</p>

RECOMENDACIÓN DE MEDIANO PLAZO
Cambiar a infraestructura segregada protegida por estacionamiento

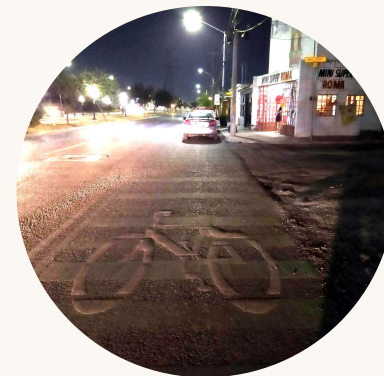
Fortalezas	Áreas de oportunidad	Recomendaciones
Ciclocarril en ambos lados de la calle y por el lado derecho de la vía	<p>Invasión por vehículos estacionados y comercios</p> <p>Ausencia de señalización vertical y horizontal en las intersecciones</p> <p>Reducción del ciclocarril</p> <p>Continuidad en paradas de TP</p> <p>Señalización horizontal mezclada ciclocarril y carril prioritario</p> <p>Alcantarillas con riesgo de caída</p>	<p>Señalización vertical</p> <p>Señalización horizontal</p> <p>Operativos para evitar invasión del ciclocarril</p> <p>Homologar infraestructura ciclista</p> <p>Corregir alcantarillado</p> <p>Tratamiento en paradas de TP</p>

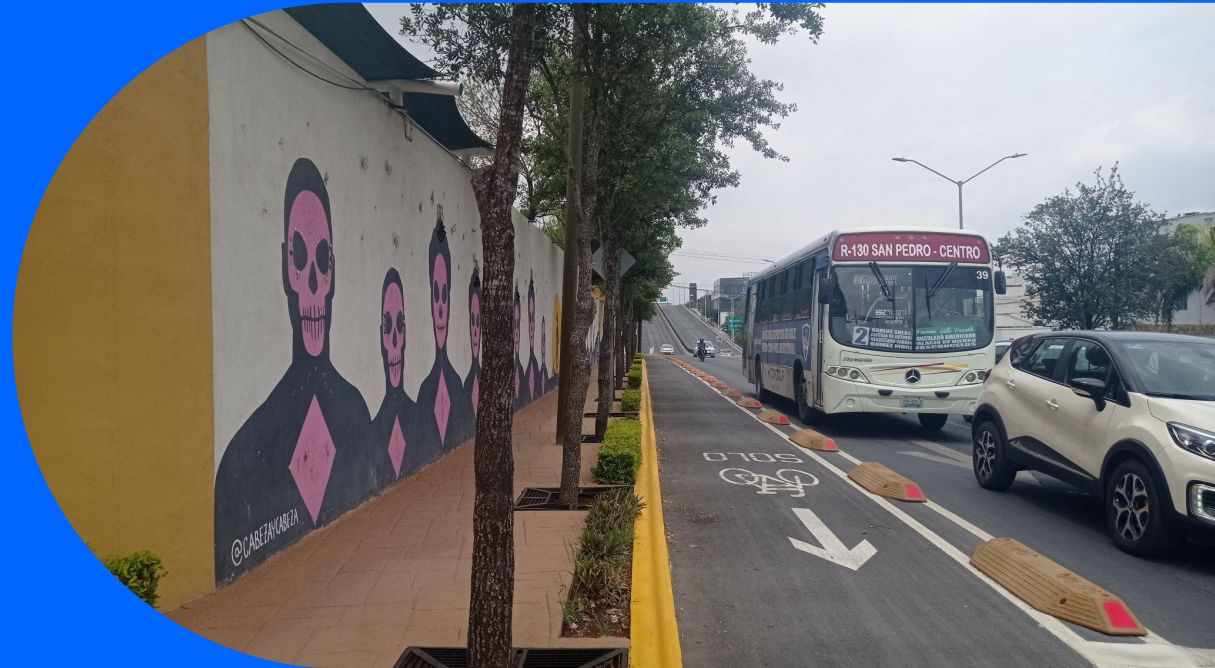
San Pedro Garza García

Infraestructura		Vía Libre			Jiménez			Carriles Valle		
Calificación		6.7			4.4			4.7		
Principio	Peso del Principio	Máximo puntos	Puntos obtenidos	Calificación del criterio	Máximo puntos	Puntos obtenidos	Calificación del criterio	Máximo puntos	Puntos obtenidos	Calificación del criterio
Segura	65%	90	56.5	41%	69	27	25%	72	28.17	25%
Cómoda	15%	12	9.75	12%	12	5	6%	9	6.33	11%
Atractiva	10%	9	6.5	7%	9	6	7%	9	5.78	6%
Directa	10%	9	6.5	7%	9	5	6%	9	4.3	5%
Total	100%			67%			44%			47%

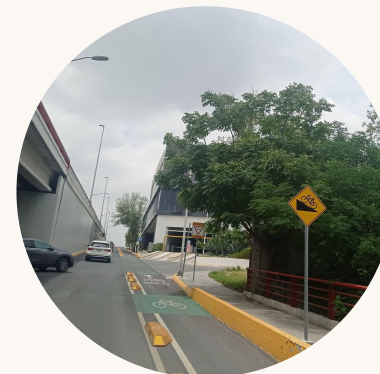
Fortalezas	Áreas de oportunidad	Recomendaciones
<p>Ciclovía ubicada en ambos lados de la vía y en el carril derecho</p> <p>Señales verticales y horizontales oficiales y en buen estado</p> <p>Presencia de wayfinding</p>	<p>Reducciones en el ancho de la vía de hasta 50%</p> <p>Poca visibilidad y respeto de cajas de espera ciclista</p> <p>Presencia de alcantarillas de riesgo</p> <p>Falta de señalización sobre el final de la infraestructura</p>	<p>Dispositivos para el control de la velocidad</p> <p>Señales direccionales sobre destinos cercanos</p> <p>Señalización del final de la ciclovía y ruta recomendada para ciclistas</p>

RECOMENDACIÓN DE MEDIANO PLAZO
 Soluciones a la pendiente pronunciada hacia la conexión con la UDEM.
 Reubicación de semáforos para evitar invasión de cruces peatonales y cajas bici.
 Conexión con zonas cercanas a través de ampliación de la red de infraestructur

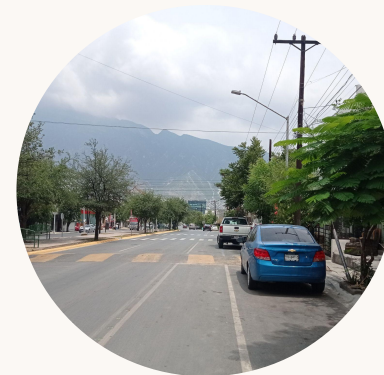
Fortalezas	Áreas de oportunidad	Recomendaciones
<p>Ciclocarril en el lado derecho en ambos lados de la vía</p> <p>El carril es mayormente respetado</p> <p>Dinamismo en la calle</p> <p>Potencial de conexión con otras zonas y vías</p>	<p>Ausencia de señales verticales</p> <p>Señales horizontales incompletas</p> <p>Pendiente pronunciada hacia el sur</p> <p>Falta de señalización de cruces ciclistas en intersecciones</p>	<p>Señalización vertical</p> <p>Señalización horizontal</p> <p>Biciestacionamientos</p> <p>Señales direccionales hacia destinos cercanos</p> <p>Retirar reductor velocidad en ciclocarril ascendente</p> <p>Extender la vía hacia el norte para conectar con destinos y rutas</p>

RECOMENDACIÓN DE MEDIANO PLAZO
Cambio de ciclocarril por ciclo vía confinada con reubicación de estacionamiento en vía pública en el lado izquierdo de la ciclo vía. Con ello se reducirían las interacciones entre ciclistas y vehículos motorizados.

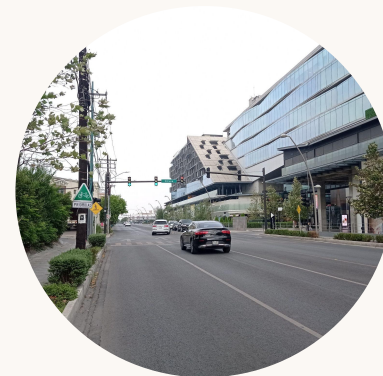
Fortalezas	Áreas de oportunidad	Recomendaciones
Buena conectividad con destinos relevantes	Señales verticales incompletas y de materiales efímeros Falta de señalización horizontal Falta de delimitación de carriles de circulación	Delimitación de carriles de circulación Señalización vertical Señalización horizontal Biciestacionamientos Señales direccionales hacia destinos cercanos Cambio de alcantarillas

RECOMENDACIÓN DE MEDIANO PLAZO
Sustitución de prioridad ciclista por ciclocarriles o ciclovías en calles de mayor velocidad y circulación vehicular: Río Mississippi, Río Missouri, Río Orinoco, Río Tamazunchale
